## INFORME FINAL SOBRE PROVISION DE ENERGIA ELECTRICA MEDIANTE TURBINA HIDRÁULICA REFUGIO DE MONTAÑA NEUMEYER.

(BARILOCHE - PCIA. DE RÍO NEGRO)

*Laboratorio de Máquinas Hidráulicas  
Departamento de Mecánica Aplicada  
Facultad de Ingeniería*  
UNIVERSIDAD NACIONAL DEL COMAHUE

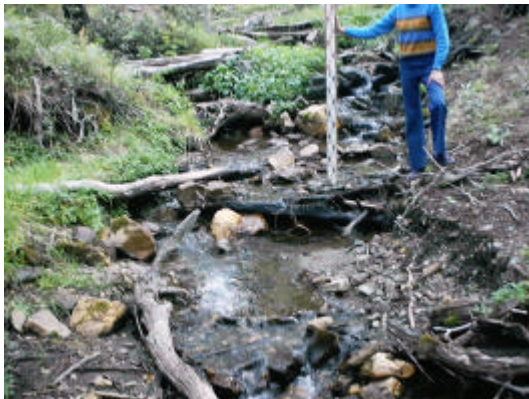
Confluencia de los dos cauces hídricos  
Foto N° 1

En este sentido el día 01 de Abril del 2005 se realizó el relevamiento topográfico In-Situ haciendo uso de un Nivel Óptico, el cual se utilizó para hacer la contrastación de los valores primarios obtenidos con un GPS. De esto se pudo corroborar que la Altura Bruta disponible, en ese momento, era del orden a los 17 metros. Esta altura estaba fijada entre un punto muy próximo a la confluencia de los dos pequeños cauces hídricos de aporte y un sitio, distante unos 100 metros de esta confluencia, con una explanada o meseta ubicado en la margen izquierda del arroyo en cuestión.

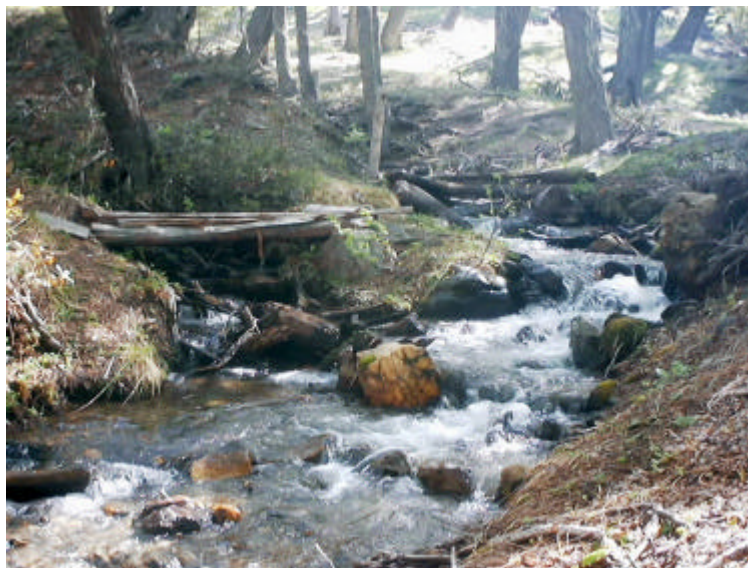
**Foto N° 4**

La zona de emplazamiento de la turbina, tubería y obra de toma se encuentra sobre la margen derecha del arroyo que escurre en terrenos del refugio. En las foto N° 4 se pueden observar las características del suelo. De aquí surge que el terreno es propicio para el enterramiento de la tubería y de la línea eléctrica a fin de mitigar el impacto visual, lo que se realizó durante el desarrollo de las obras.

La zona se caracteriza por una alta pendiente denota el relevamiento topográfico. El arroyo corre encajonado por un lecho de roca.

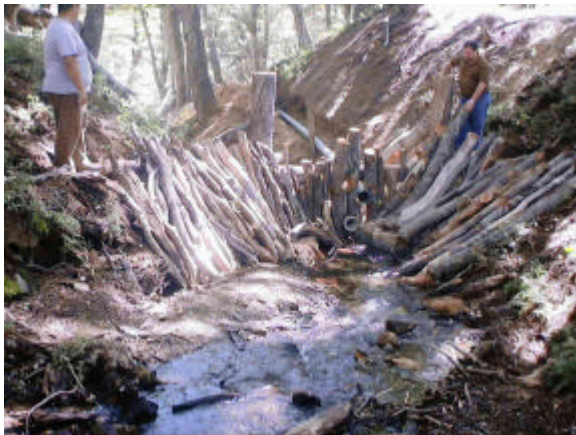
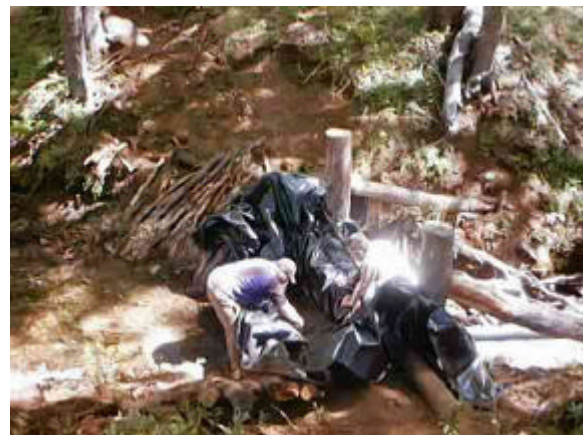
La obra de toma consistió en conseguir levantar levemente el nivel de agua para que la misma ingrese a la tubería en las condiciones fluidodinámicas correspondientes y que no ocasione un funcionamiento anormal a la turbina hidráulica.

Esto se logró con un pequeño cerramiento frontal del arroyo, con materiales del lugar hasta un nivel de aproximadamente 1 metro, el cual permite que la parte del agua que, durante la mayor parte del año, es excedente sobrepase la construcción y continúe por el cauce normal del arroyo.

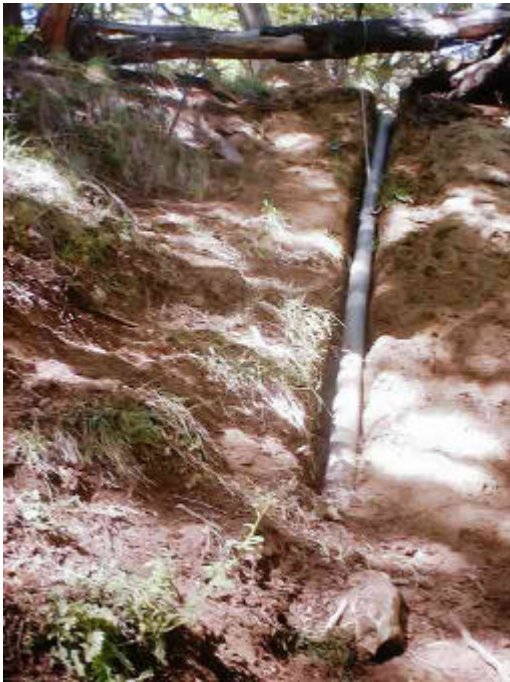
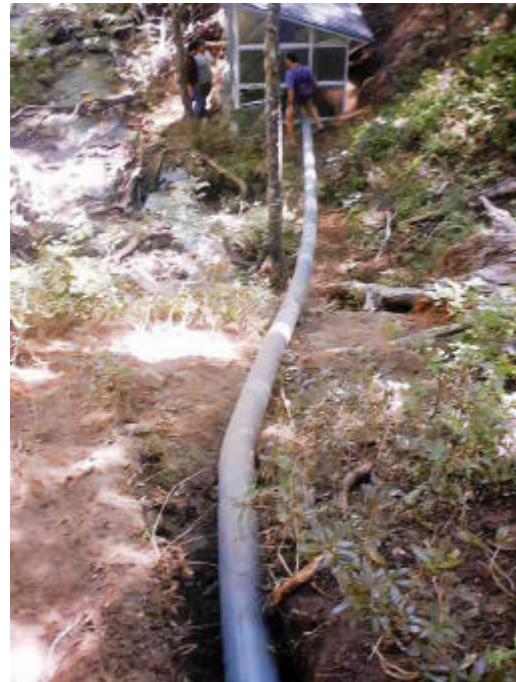
En cuanto a la tubería de aducción, la misma fué enterrada totalmente siguiendo el cauce del arroyo y a lo largo de su margen derecha, de tal manera de producir el menor impacto visual.

Su construcción se realizó en toda su longitud en PVC para uso en Red de Agua K4 y con acoples tipo hidráulico; el diámetro de las mismas es de 160 mm.

La misma toma directamente de la obra de toma y se dirige hacia la casa de máquinas con una longitud aproximada de 85 metros, y entra a la misma en forma horizontal para realizar el acople con la turbina. Dicho acople se realiza mediante una válvula tipo mariposa de 6" de diámetro.

Al final de la tubería se colocó un acople elástico para absorber los movimientos normales de la misma y en caso de maniobra brusca de la válvula.

En las fotos siguientes se observa la tubería durante su instalación.

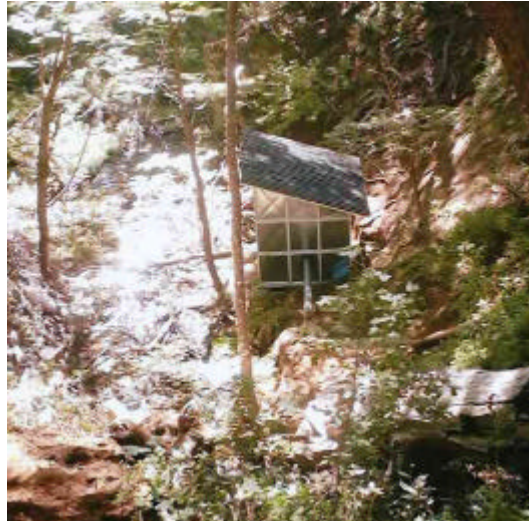
**Foto N° 9**

La sala de maquinas tiene una dimensión de 3,00m por 2,20 m y esta totalmente emplazada a unos 85 metros de la obra de toma en dirección aguas abajo del arroyo. En la misma quedó alojada la turbina hidráulica con el generador, tablero de mando y el equipo de

regulación electrónica de la máquina. La construcción de esta Casa de maquinas es totalmente metálica y con una cubierta exterior realizada en madera a fin de mitigar su impacto con el medio.

Esta Casa de Maquinas está emplazada sobre la margen derecha del cauce hídrico y su impacto visual está muy disminuido dado que la misma quedó montada en un sector muy estratégico donde es prácticamente no visible para el lugar; la misma está en un pozo natural que tiene el terreno.

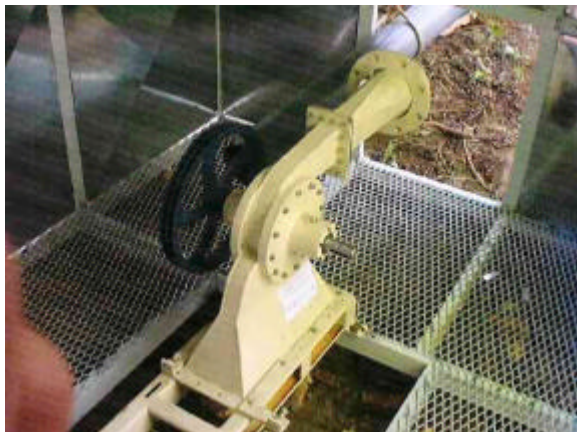
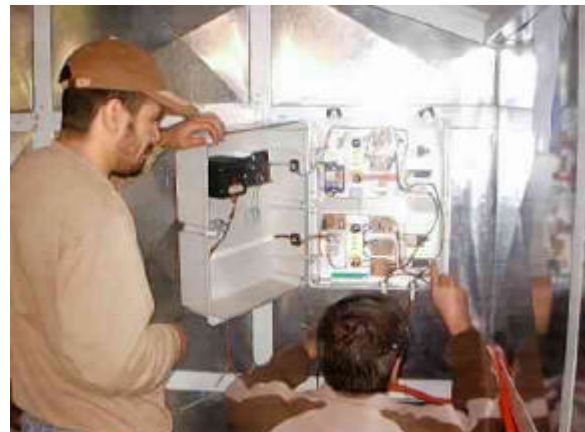
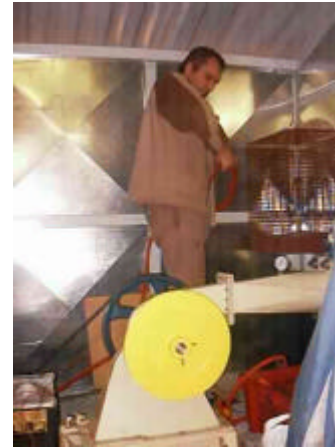
En cuanto al Layout de la misma, en ella se ha montado todo el equipamiento de generación y control; en esto se ha tenido la precaución de dejar siempre los espacios de 80 cm para las pasadas de hombre, lo que permitirá hacer la puesta en marcha y/o parada, y el mantenimiento correspondiente sin poner en peligro físico a la o las personas que se encuentran involucradas en dicha tareas.

En las imágenes adjuntas se puede visualizar la distribución de los equipos dentro de esta casa de máquinas.

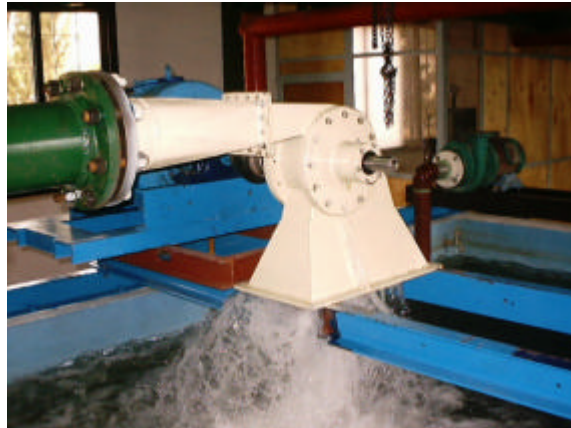
De acuerdo al análisis de caudales y alturas, de la potencia requerida, y teniendo en cuenta las premisas básicas de un equipamiento de características sencilla y económico, rendimiento aceptable, Fácil montaje, mantenimiento y operación de la misma, se consideró que, dentro de los distintos tipos de máquinas que podría cubrir estos rangos, la más conveniente por su simplicidad de construcción, principalmente, es la turbina tipo MICHELL-BANKI o de flujo transversal. En la Foto N° 14 se ve la turbina propuesta oportunamente, y en la Foto N° 15 se puede ver distintas imágenes del equipo instalado.

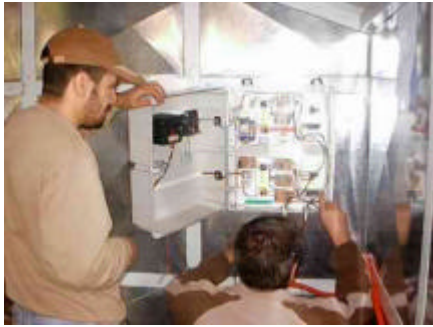
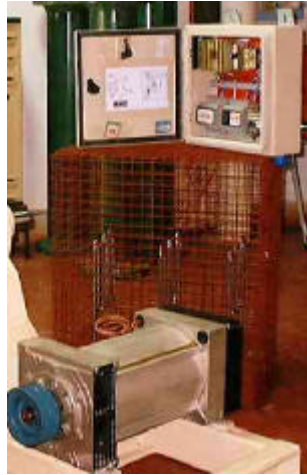
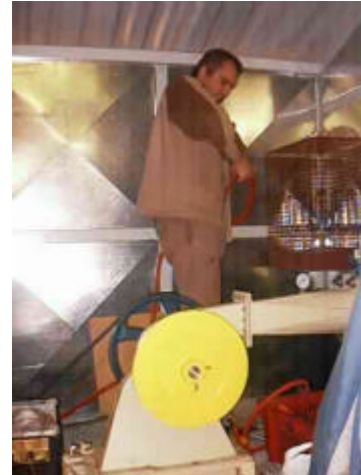
La regulación de la potencia generada fue realizada mediante un sistema de tipo electrónico. El mismo trabaja en el modo de derivación de cargas en forma automática; esta derivación se hace hacia un banco de resistencia que se le ha incorporado el sistema de regulación. El banco de resistencias tiene la función de disipar la energía al medio ambiente calentando el aire circundante. Como ya se mencionó, el equipo de regulación se basa en un dispositivo electrónico microcontrolador destinado a regular Frecuencia y Tensión por absorción de carga. El regulador de frecuencia mide la Frecuencia y la Tensión de línea y adecua el valor de la carga secundaria (resistencias) para mantener los parámetros eléctricos constante, dentro de un rango normal de fluctuación.

Este sistema de Regulación fue totalmente desarrollado por profesionales de la Facultad de Ingeniería de la Universidad Nacional de Misiones y algunos aspectos característicos del mismo emplazado en la sala de Maquinas, se pueden ver en las imágenes siguientes.

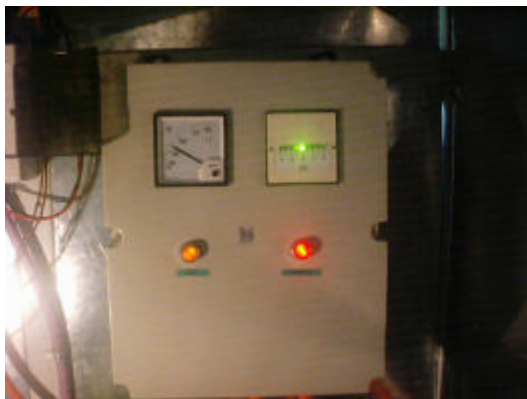
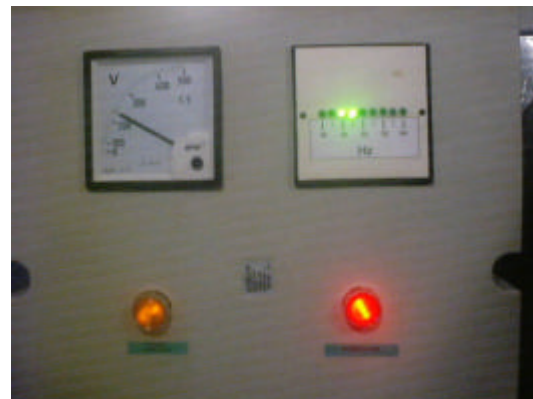
La turbina hidráulica fue puesta en marcha y durante este periodo se la ha sometido a distintas pruebas; la misma consistió en suministrarle distintas carga en cuanto al tipo y a la cantidad.

En cuanto al tipo de carga, la unidad generadora fue probada, primeramente, con carga totalmente resistiva llegando a suministrar energía a todas las luminarias existente en el refugio. En este sentido se llego a abastecer una potencias del orden a los 1300 Watt. Posteriormente se ha procedido incorporar a la demanda una carga significativa pero de carácter reactiva. Esto último, se lo ha simulado haciendo la puesta en marcha y la parada de una herramienta eléctrica (Taladro Manual) y de una potencia (de acuerdo a la placa del mismo) de 550 watt.

Por lo que se ha visto, todo el sistema se ha comportado de manera satisfactoria dado que ante la incorporación o no, de una carga importante, todo el sistema regresaba de manera rápida (aproximadamente 2 seg.) a los parámetros eléctrico nominales: 220 Volts y 50 Hz.
